Amianto nelle abitazioni

Ufficio federale
della sanità pubblica

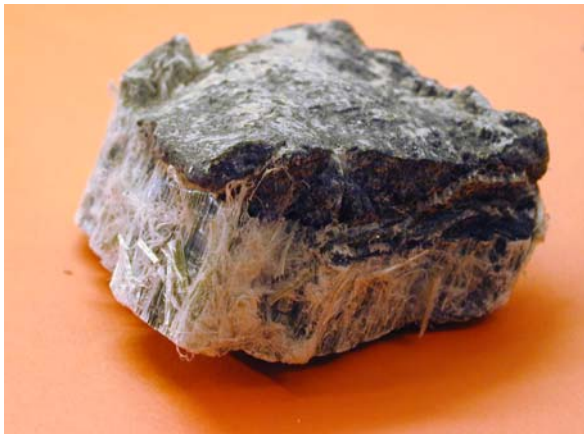
Roccia contenente amianto, foto: JMF/SLE, IST

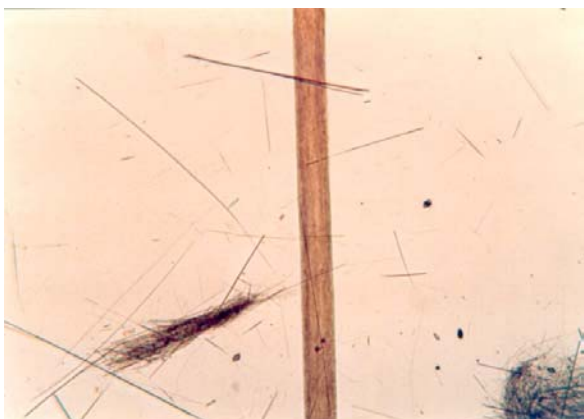
Fibre d'amianto e capello umano, foto: OF, IST

Tra le proprietà dell'amianto va ricordata la capacità delle sue fibre, lunghe da millimetri a centimetri, di rompersi in frammenti più piccoli, spesso non visibili a occhio nudo. Se inalate, queste fibre possono causare un cancro alla pleura e al peritoneo. Maggiori ragguagli circa gli effetti dell'amianto sulla salute si possono trovare nell'allegato 1.

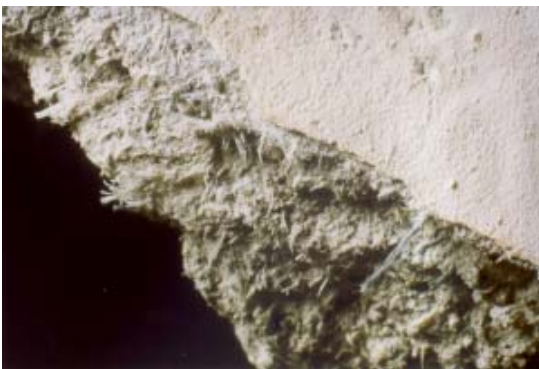
Lastra spezzata in fibrocemento con amianto, con ciuffi di fibre d'amianto visibili a occhio nudo, foto: SA

- lastre di grande formato
Le lastre di grande formato sono utilizzate per il rivestimento di facciate e fissate ai tetti all'interno delle case.

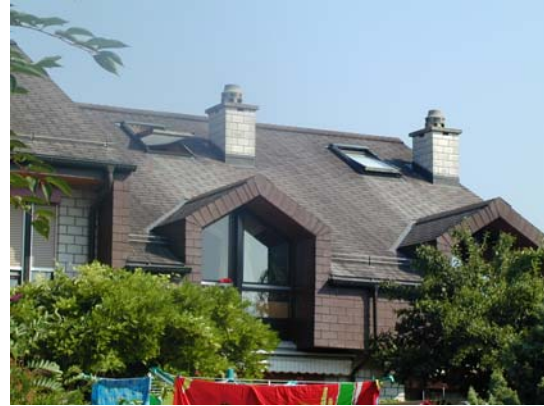
Ardesie per tetti in fibrocemento con amianto, foto: JMF/SLE, IST

- ardesie per tetti e facciate di case, più raramente di costruzioni industriali
NB: le ardesie per le facciate sono a volte anche verniciate.

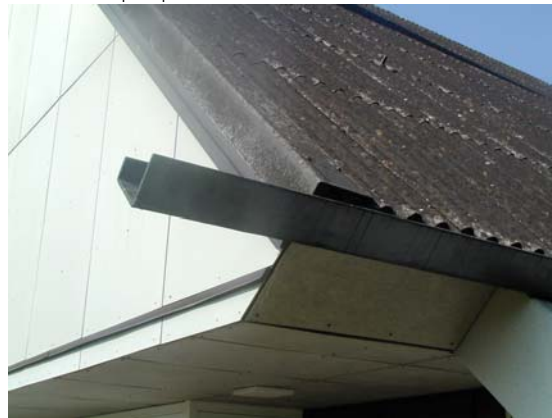
Lastre ondulate in fibrocemento con amianto, foto: JMF/SLE, IST

- lastre ondulate in fibrocemento con amianto
Le lastre ondulate in fibrocemento con amianto sono utilizzate per facciate di case e tetti, edifici industriali, rimesse e ripari per biciclette.

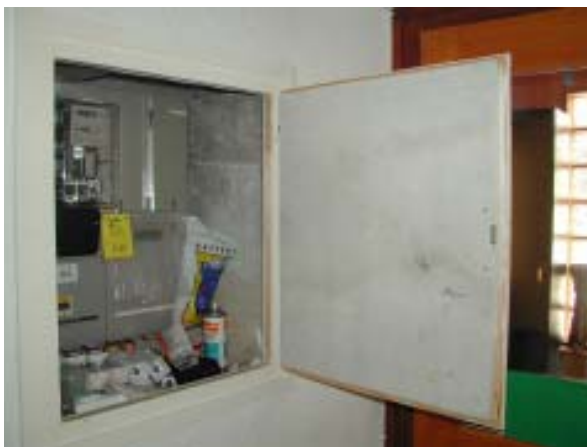
Scatola dei fusibili con lastra antincendio all'amianto sulla porta interna, foto: JMF/SLE, IST

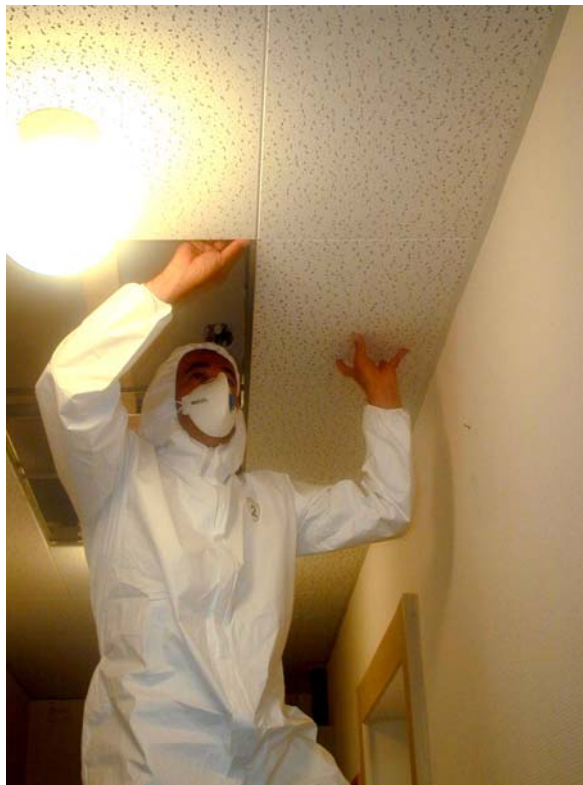
Pannello da soffitto sganciato (pannello fonoassorbente), foto: JMF/SLE, IST

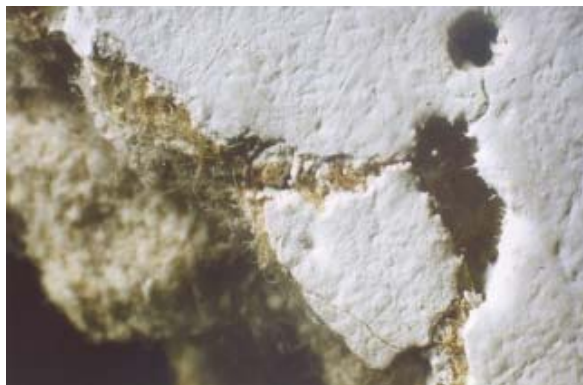
Ingrandimento di un pannello fonoassorbente con foro tipico e fibre (lana minerale e amianto), foto: SA

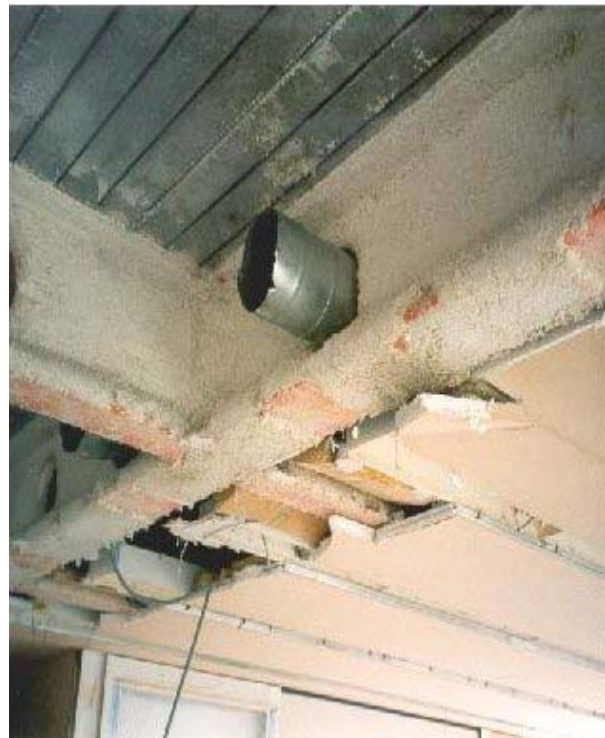
Floccato d'amianto in una struttura portante in metallo, foto: JMF/SLE, IST

I floccati d'amianto erano ottenuti spruzzando amianto miscelato con leganti come gesso sulle strutture portanti in acciaio di grattacieli e case d'appartamento. Con questo processo si dava una protezione antincendio, ottenendo nel contempo anche un'isolazione fonica e termica. Le case unifamiliari hanno raramente coperture in floccato d'amianto.

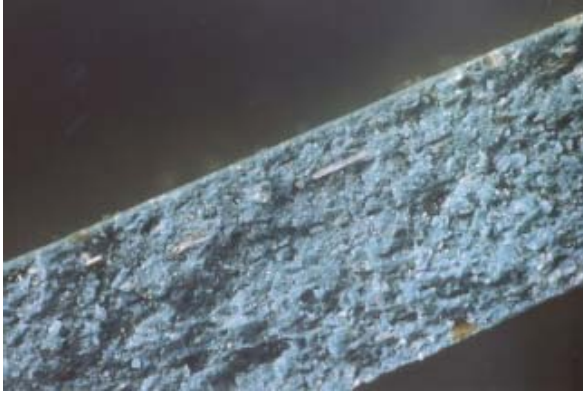
Particolare di un rivestimento di pavimenti con diversi ciuffi chiari di fibre d'amianto nei punti di rottura, foto: SA

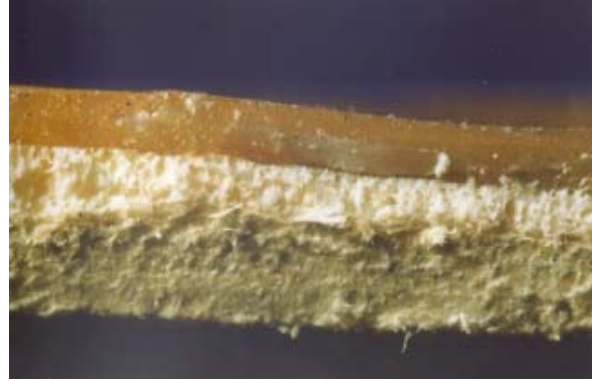
Sezione di telo contenente amianto dei rivestimenti di pavimenti: si possono individuare tre strati, quello inferiore chiamato «cartone d'amianto», foto: SA

I teli per il rivestimento dei pavimenti sono larghi due o quattro metri e di regola sono composti di tre strati. La loro produzione risale soprattutto al periodo 1970-1982. Nella maggior parte dei casi lo strato inferiore, spesso circa 0,5 mm, è composto d'amianto fino al 90 per cento in peso. Per la sua somiglianza al cartone, questo strato è definito anche come cartone d'amianto. Sopra vi sono altri due strati: il primo è una schiuma porosa in PVC e il secondo un materiale plastico.

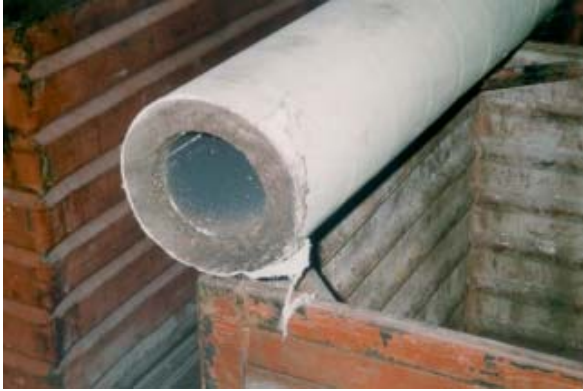
Isolazione di tubazioni contenente amianto, foto: MS, IST

Nella pratica sono noti due tipi di isolazione. Il primo è caratterizzato da uno strato isolante ben riconoscibile, costituito per la quasi totalità da amianto puro. Più frequentemente sono però presenti in Svizzera delle isolazioni a tre strati. L'amianto si trova nello strato intermedio come malta spessa da alcuni millimetri fino a centimetri. L'amianto non è distribuito regolarmente, ma lo si trova nella malta a ciocche, a concentrazioni che vanno dallo 0,01 al 5 per cento in peso. Lo strato interno è composto da sughero o lana di vetro bianca, mentre sopra lo strato di malta è posta una tela. I lavori di risanamento e di riparazione su isolazioni di tubazioni contenenti amianto sono a rischio. Secondo l'Institut Universitaire Romand de Santé au Travail (IST) di Losanna, in queste situazioni si possono liberare con facilità milioni di fibre d'amianto per metro cubo d'aria. Diventa quindi imprescindibile rispettare le misure di protezione prescritte.⁴

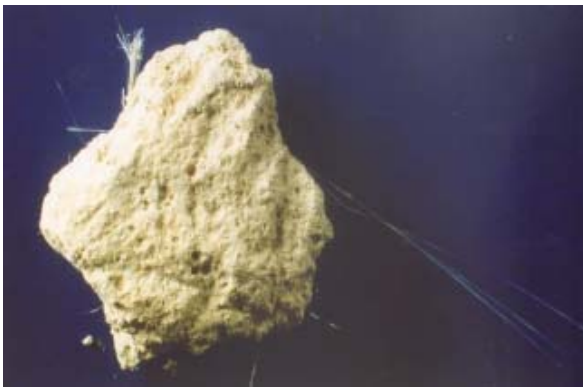
Malta di un'isolazione di tubazioni contenente amianto con ciuffi di fibre d'amianto, foto: SA

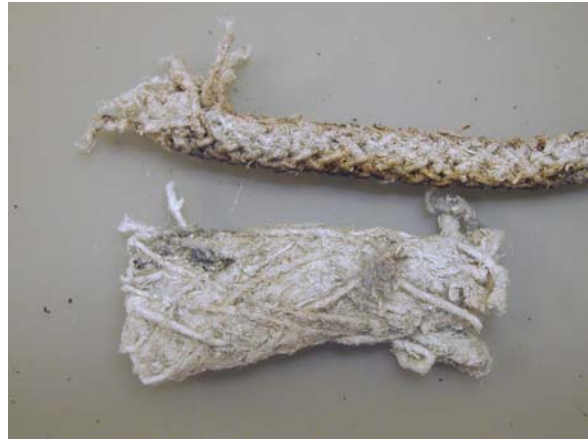
Cordoni d'amianto impiegati quale isolante in punti facilmente infiammabili, foto: JMF/SLE, IST

Cordoni ad alto contenuto d'amianto (fino al 100 per cento) sono stati spesso impiegati per la protezione antincendio nelle stufe ad olio o di maiolica, come pure nelle caldaie e nei bruciatori degli impianti di riscaldamento centrale.⁷

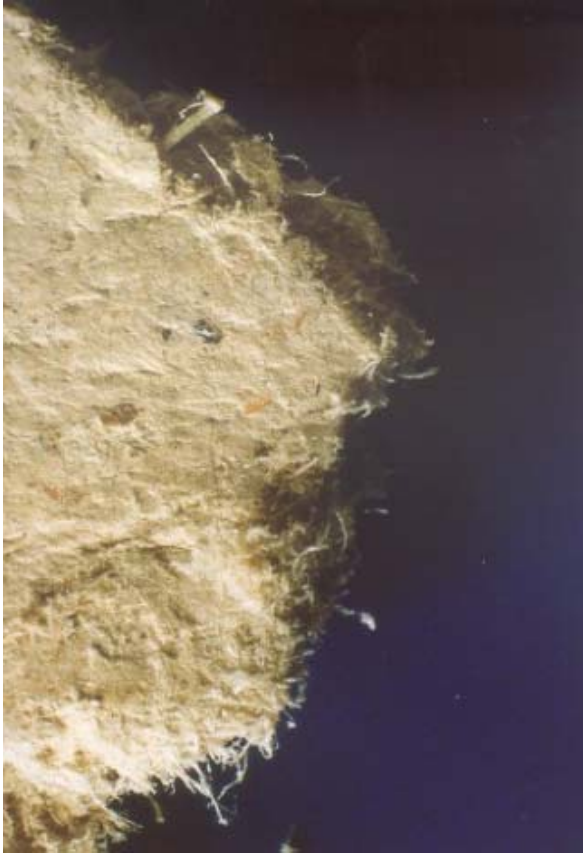
Cartone d'amianto, foto: SA
